RAPPORT D'ENQUÊTE AÉRONAUTIQUE
A01P0194

COLLISION AVEC LE RELIEF

DE HAVILLAND DHC-2 C-GVHT
EXPLOITÉ PAR WAHKASH CONTRACTING LTD.
4NM AU NORD-EST DU LAC MACKENZIE
(COLOMBIE-BRITANNIQUE)
LE 13 AOÛT 2001

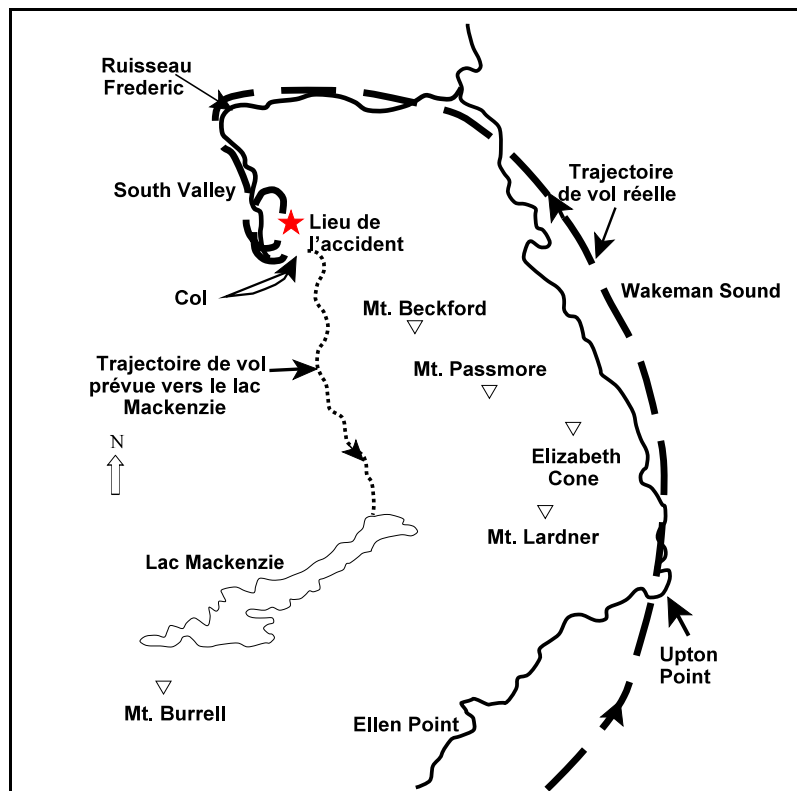
Figure 1 - Trajectoire de vol de C-GVHT

ruisseau Frederic. Ce col traverse une ligne de partage des eaux (passage); la vallée se trouvant à l'est de cette ligne décrit un virage au sud tout de suite après et descend vers le lac Mackenzie. (Voir la Figure 1.)

Dans la vallée sud, l'hydravion est parti au sud en direction du col et a effectué un circuit dans la vallée. Après ce circuit, l'appareil s'est dirigé une nouvelle fois vers le col, puis il a effectué un virage accentué à gauche quelque 10 secondes avant l'accident. Au moment de l'impact, l'appareil s'éloignait du col. Le pilote a envoyé un bref message radio à 17 h 6, quelques secondes seulement avant l'impact.

L'accident s'est produit après un virage à gauche en éloignement du col au cours de la seconde tentative de franchissement du col. Pendant cette tentative, le rayon du virage a été plus serré et la vitesse a été plus faible qu'au cours du premier circuit, permettant à l'appareil de se rapprocher davantage du col. Il est donc fort probable que, pendant cette seconde tentative d'observation du col, le pilote a ralenti l'hydravion et que, au moment où il a décidé de renoncer à franchir le col, il a fait un virage serré pour éviter le relief plus élevé du flanc nord. Par conséquent, le pilote a été forcé de virer à gauche dans un endroit plus exigu et il a dû recourir à une inclinaison latérale plus prononcée pour éviter le relief escarpé.

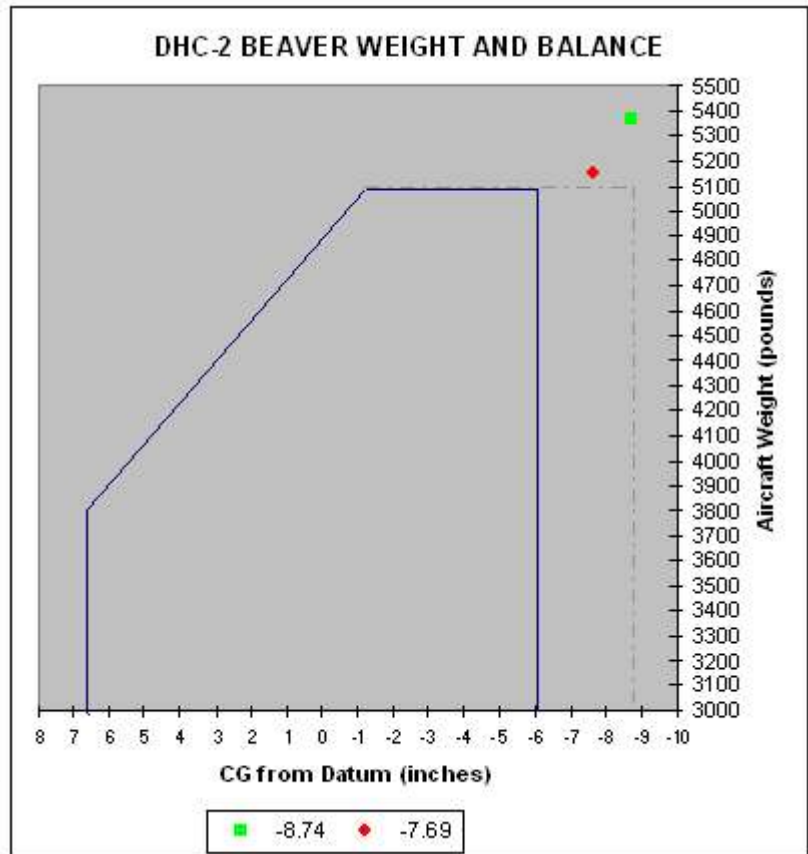
Figure 2: Calculs de masse et centrage de C-GVHT

Le pilote a chargé lui-même l'hydravion à Campbell River, comme il avait l'habitude de le faire. Rien n'indique que le fret et les passagers ont été pesés avant le vol. Les calculs de masse et centrage effectués par le BST à l'aide des véritables poids des occupants et du fret transporté montrent que, au décollage de Campbell River, l'hydravion avait une masse de 5 364 livres, le C de G se situant 8,7 pouces en arrière de la référence – soit 274 livres au-dessus de la MAUW et 2,6 pouces à l'extérieur de la limite arrière du C de G. Ces calculs montrent également que l'appareil était en surcharge de quelque 59 livres au moment de l'accident et que le C de G se trouvait 1,6 pouce à l'extérieur de la limite arrière. (Voir la Figure 2. Veuillez noter que ce graphique montre également la limite arrière du C de G pour la configuration sur roues.)

La masse et le centrage se trouvaient à l'extérieur du domaine de vol testé et approuvé, dans une plage où les caractéristiques de décrochage n'ont pas été éprouvées. La masse de l'appareil dépassait la MAUW certifiée et le C de G se trouvait à l'extérieur de la limite arrière d'un appareil monté sur flotteurs, ce dernier point étant connu pour précipiter l'apparition d'un décrochage, pour produire des changements d'assiette de l'aéronef avec lesquels il n'est pas facile de composer et pour rendre tout rétablissement difficile. Qui plus est, à cause des mauvais chiffres utilisés pour la masse de base de l'hydravion et pour celle des passagers (donnant des erreurs respectives de 275 et de 185 livres), tout calcul de masse et centrage donnait systématiquement des résultats inférieurs de quelque 450 livres à la réalité. Pendant un virage en palier, la vitesse de décrochage augmente à mesure que l'angle de roulis augmente. Le virage serré et rapide effectué en vol lent a dû provoquer un décrochage du Beaver. Le fait que la masse et le centrage se trouvaient à l'extérieur des limites a exacerbé la réaction de l'hydravion aux manœuvres d'éloignement et a mis le pilote face à un brutal changement d'assiette qu'il n'a pu corriger avant de perdre la maîtrise de son appareil et de percuter les arbres. Le décrochage et la perte de maîtrise qui a suivi se sont produits quelques secondes seulement avant l'impact.

2. La masse de l'hydravion était supérieure à la masse maximale totale certifiée, et le centre de gravité (C de G) se trouvait à l'extérieur de la limite arrière pour un avion monté sur flotteurs. Cette masse et ce centrage à l'extérieur des limites ont aggravé le décrochage aérodynamique et ont soumis l'appareil à de brusques changements d'assiette ingouvernables que le pilote n'a pu corriger avant de percuter les arbres.

3. La masse et le centrage de base de l'hydravion étaient mal consignés dans plusieurs documents d'aéronef, ce qui provoquait de fortes erreurs dans les calculs de masse et de centrage au décollage. Par conséquent, le pilote ne pouvait calculer une masse et un centrage exacts. Dans certaines conditions, les calculs montraient à tort que l'hydravion se trouvait sous la masse maximale totale admissible.
